Convegno Nazionale di Geoarcheologia

AIDONE (EN)
04-05 Luglio 2014

MATERIALI E TECNICHE PER LA COSTRUZIONE E IL RESTAURO DI BENI ARCHEOLOGICI E MONUMENTALI

La Villa del Naniglio di Gioiosa Jonica, un'interessante esemplificazione di architettura romana in Calabria.

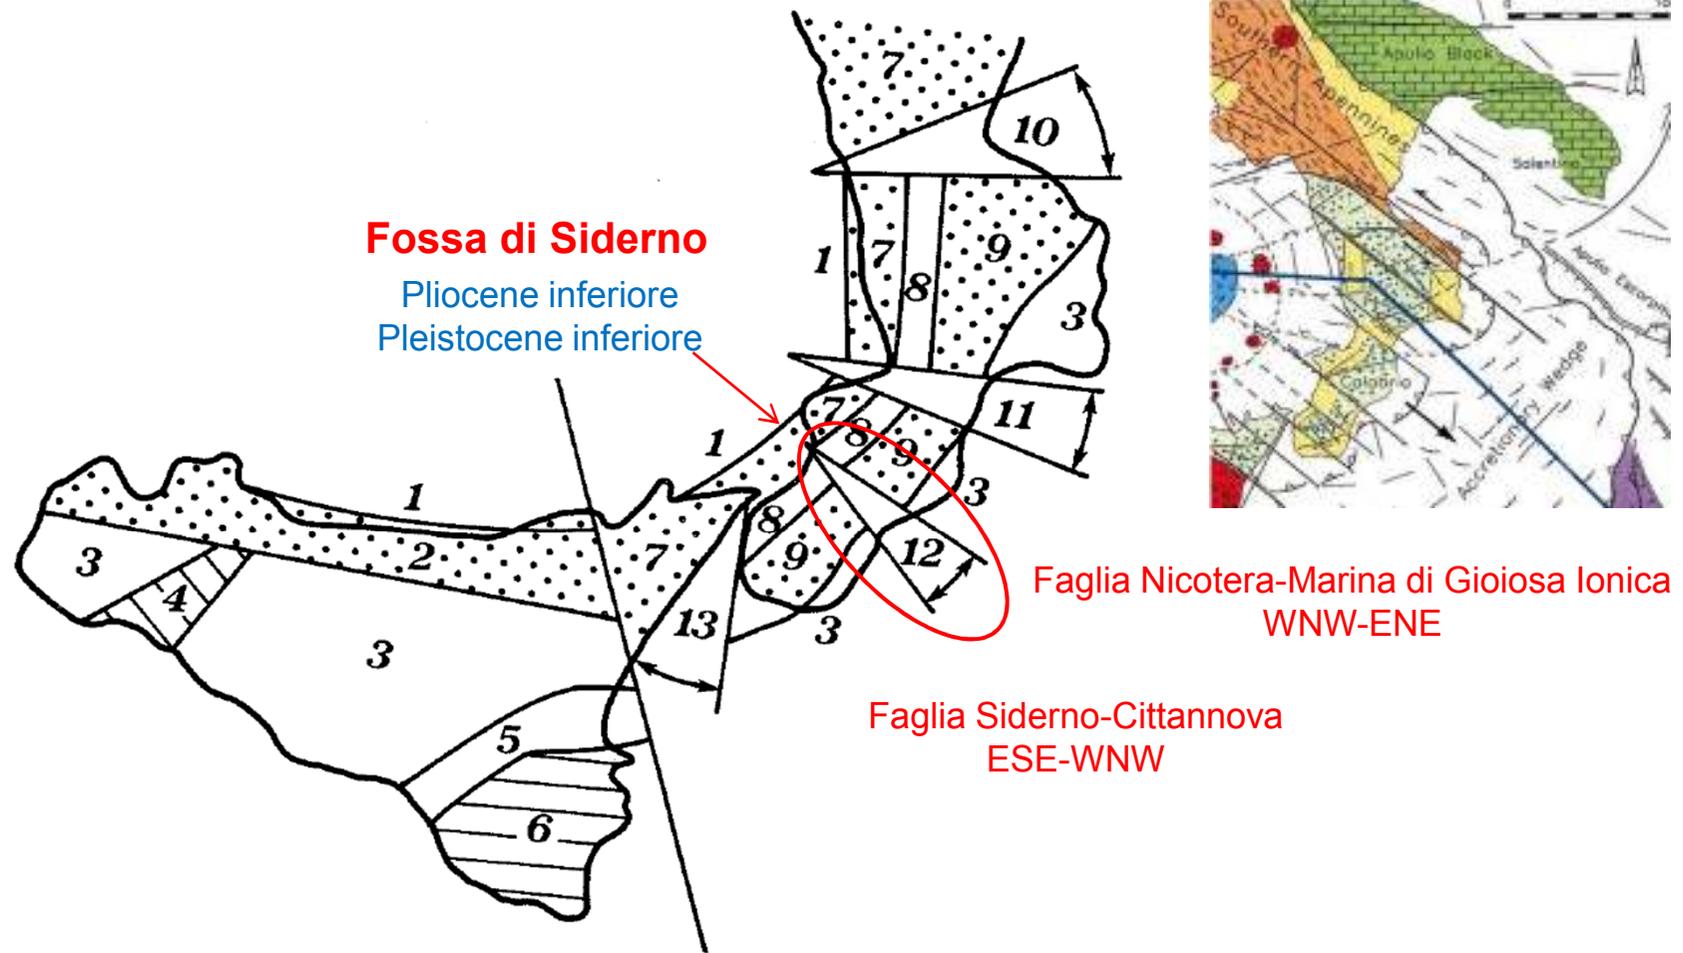
Fig. 1 - La segmentazione a blocchi dell'arco calabro, 1) bacini peri-tirrenici di Paola, Gioia e Cefalù; 2) monti Nebrodi, Madonie e m. di Palermo; 3) bacini di Crotona-Capo Spartivento (bacini peri-ionici) e di Caltanissetta-Castelvetrano; 4) monti Sicani; 5) fossa Catania-Gela; 6) monti Iblei; 7) «catena costiera calabra», Capo Vaticano, monti Peloritani; 8) fosse dell'Alto Crati e del Mesima; 9) Sila, Serre, Aspromonte; 10) fossa del Basso Crati-Sibari; 11) fossa di Catanzaro; 12) fossa di Siderno; 13) fossa di Messina.

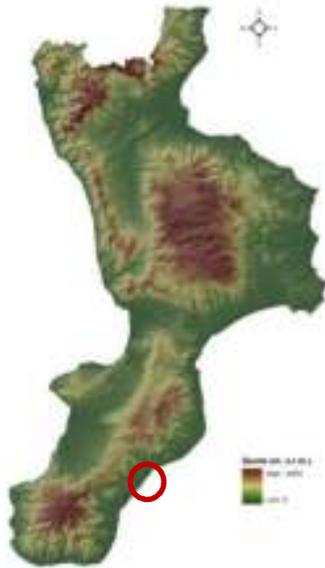
Il sito è al limite di 2 litologie di natura sedimentaria:

- Conglomerati e sabbie e matrice sabbiosa bruna (Miocene)
- Depositi alluvionali (Olocene)

Il substrato è paleozoico metamorfico

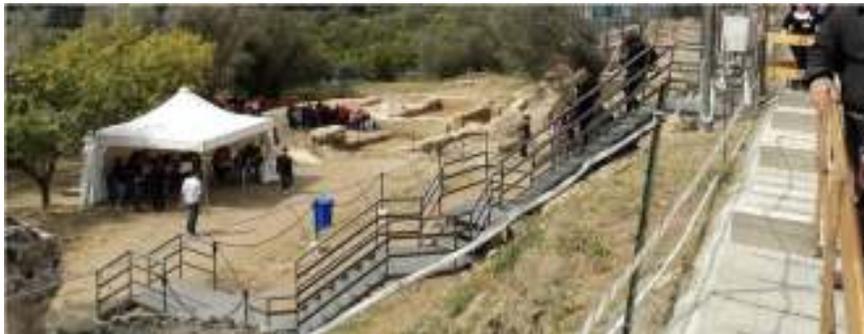
Superficie terrazzata

Si trova alla base di un'altura collinare a dolce morfologia delimitata a S, E e W da versanti che degradano fino alla piana alluvionale dei torrenti Torbido e Gallizzi.

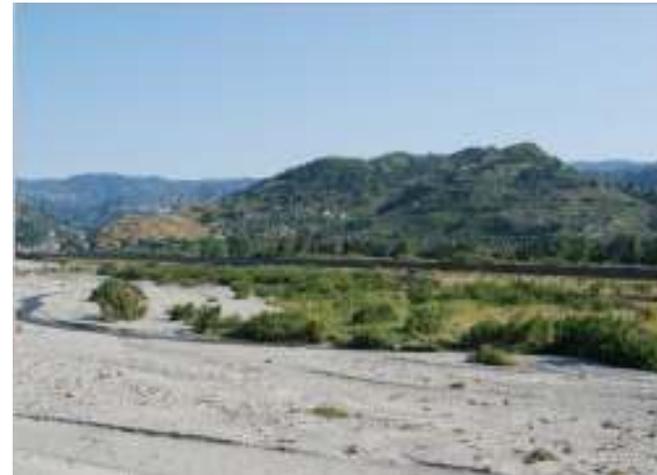
Vista del Torrente Torbido con alle spalle il pendio su cui è stata costruita la villa romana

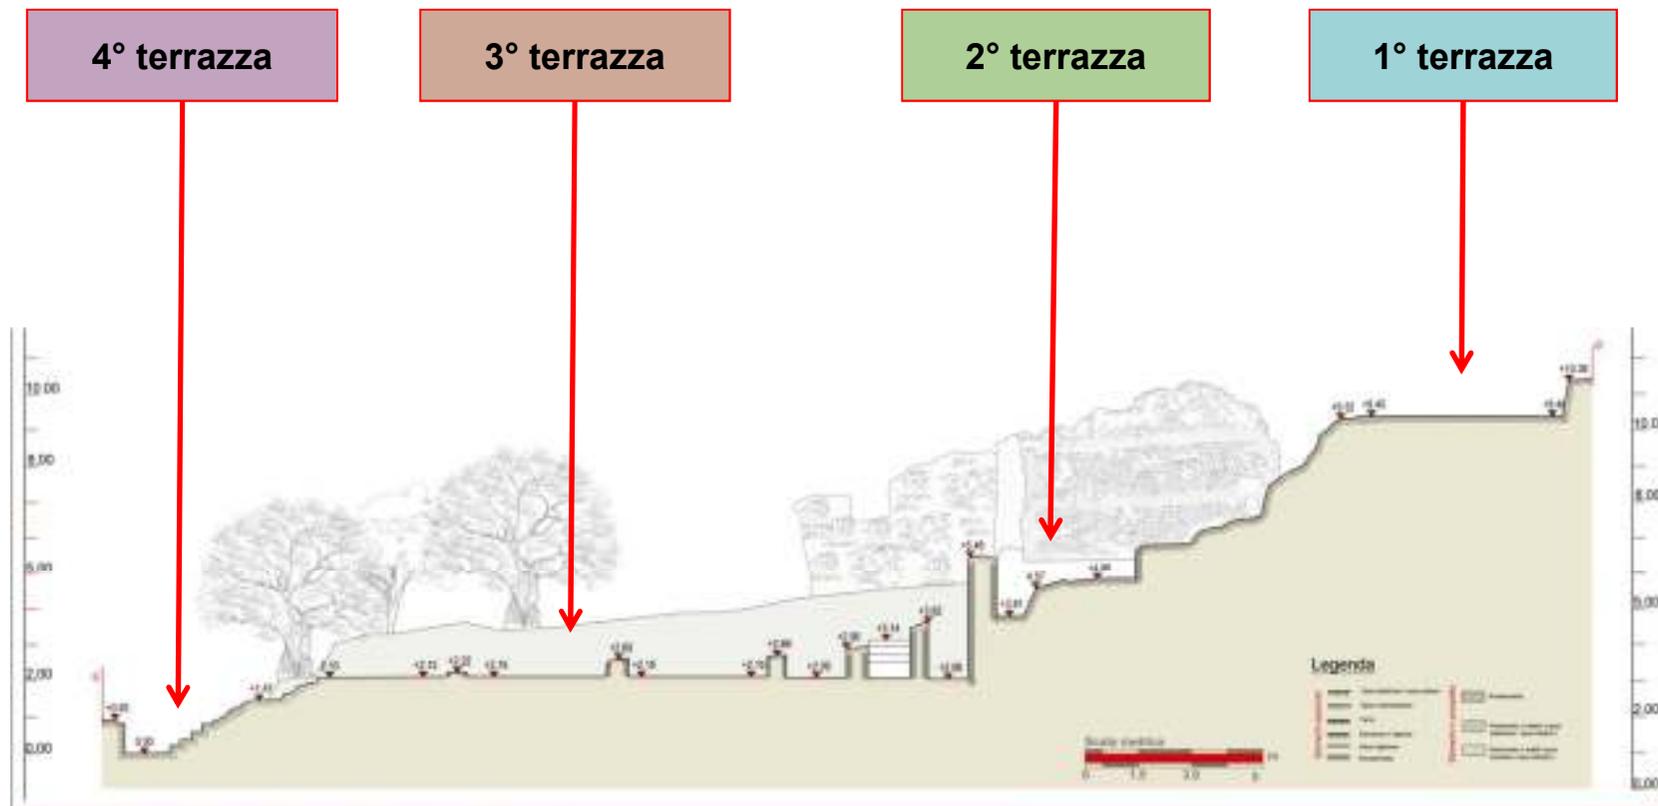
La villa fu costruita seguendo il dislivello del pendio, difatti le varie strutture architettoniche, costituiti da quartieri residenziali ed impianti di lavorazione e di conservazione, sono state create su terrazze disposte su differenti quote, quindi con pieno sfruttamento della collina retrostante che degrada fino al letto del torrente Torbido

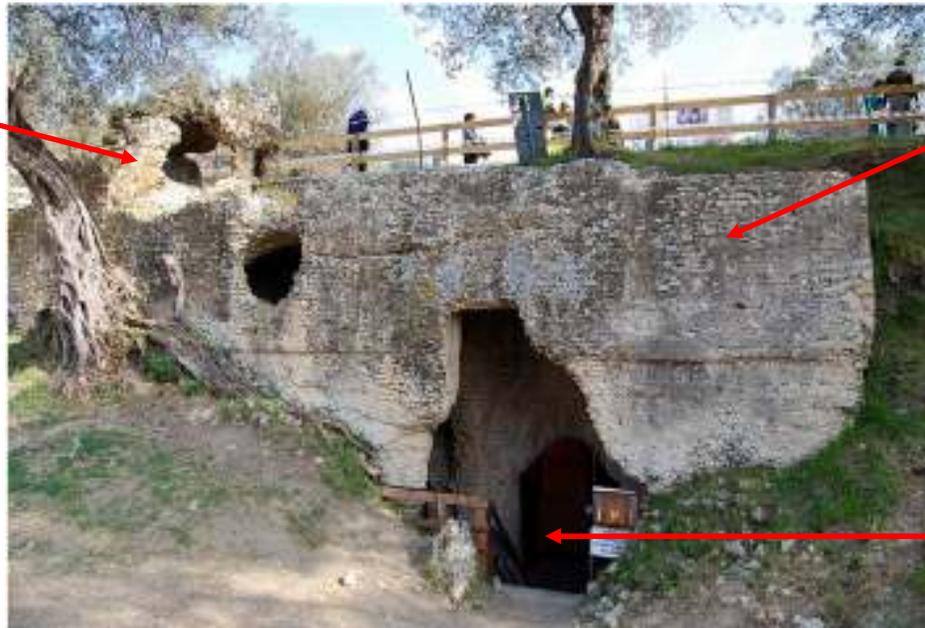
Ingresso originario con scala elicoidale

prospetto esterno della cisterna

cupola della scala elicoidale

ingresso attuale

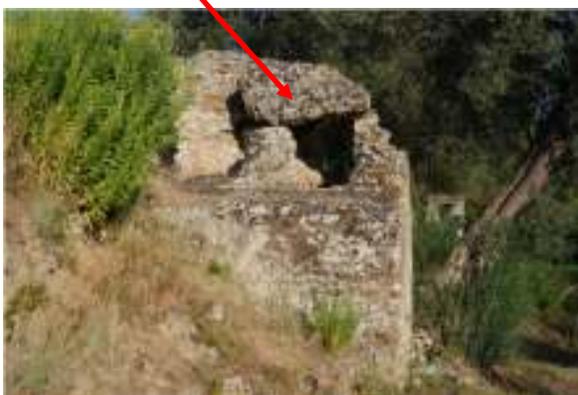
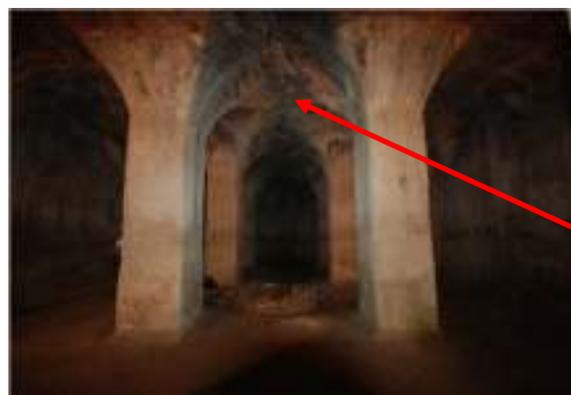
interno delle navate con pilastri a sostegno della volta

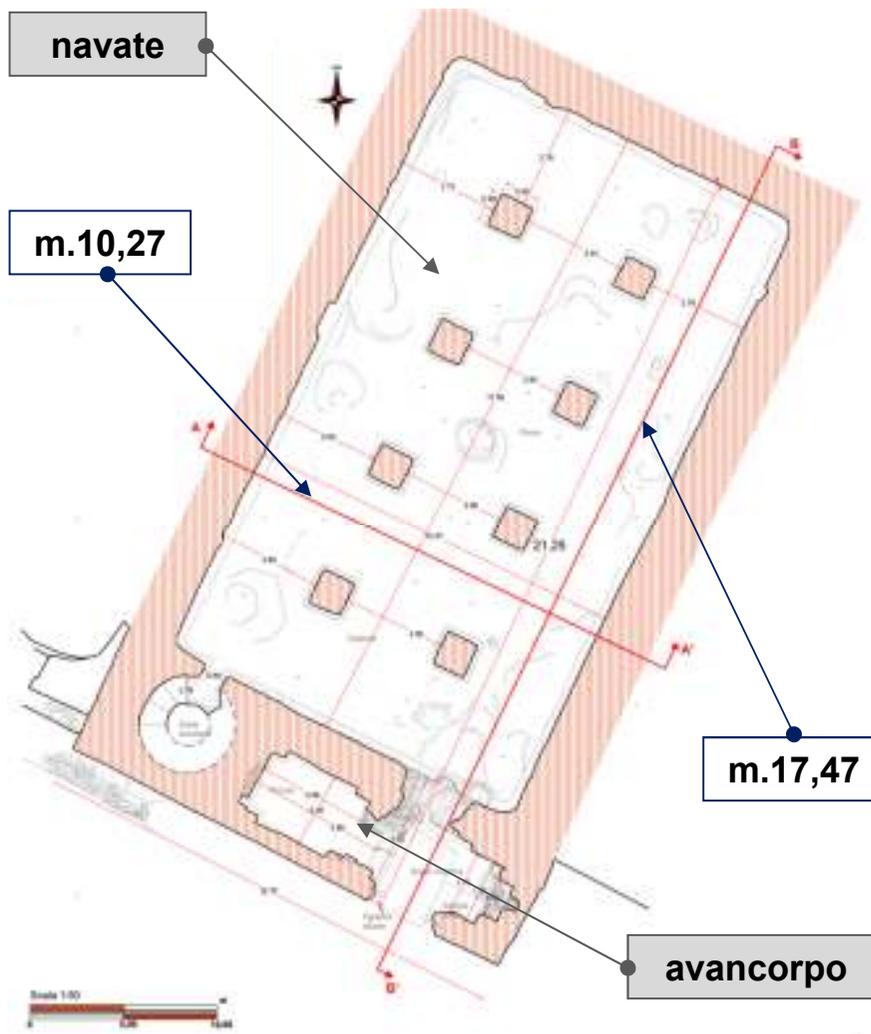
La cisterna, denominata dagli abitanti locali Naniglio (Nanigghiu), è una struttura semipogea composta da due ambienti: un avancorpo caratterizzato da un'edicola votiva, e da un locale costituito da 3 navate, suddivise da 8 pilastri quadrangolari che sostengono una copertura con volte a crociere. La cisterna, realizzata scavando nel terrapieno retrostante, è da considerare tra gli esempi di "piscine" meglio conservate del periodo romano. L'ingresso, per l'ispezione dell'ambiente principale avveniva attraverso una scala elicoidale.

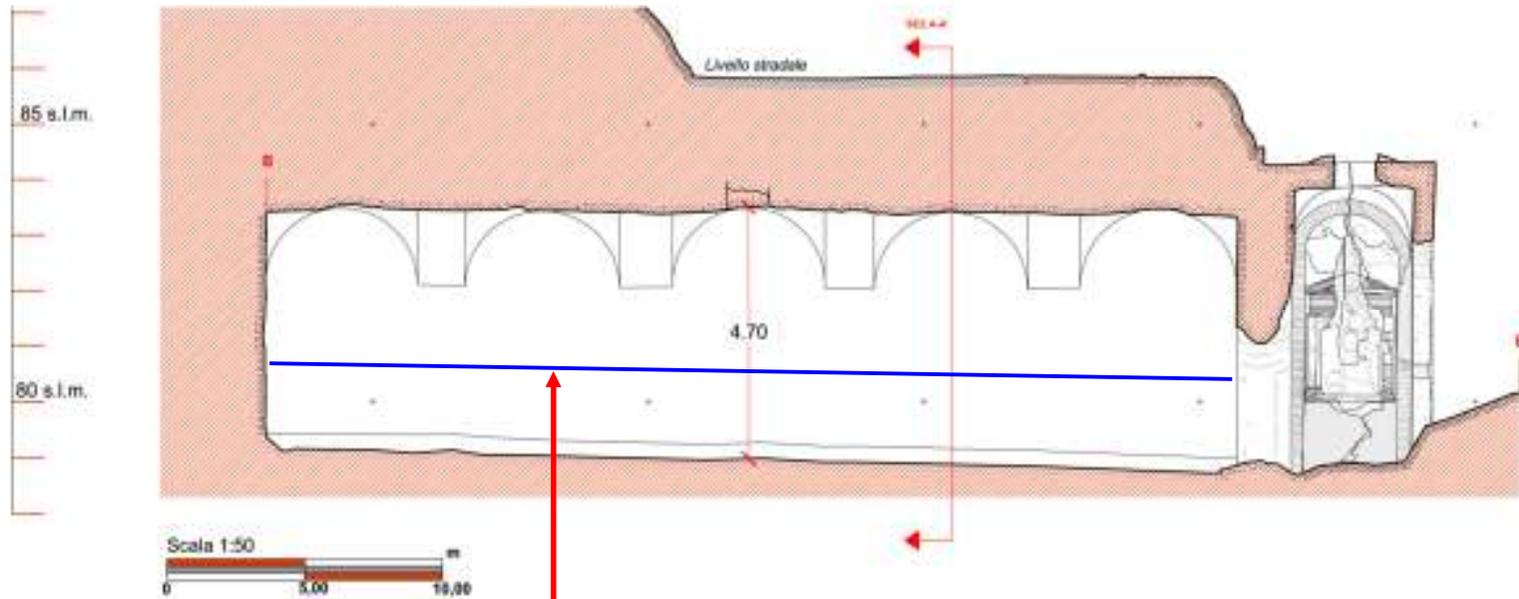
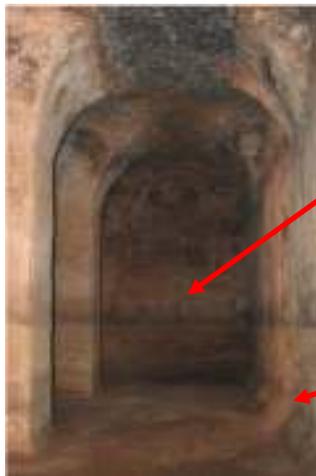
**Livello
dell'acqua**

sgusciatura

Da alcuni calcoli la cisterna sembra aver potuto contenere circa 580 mc di acqua, ciò è testimoniato ancora oggi dalle tracce sui muri perimetrali del livello dell'acqua contenutavi all'interno dell'ambiente.

La struttura muraria è costituita da conglomerato di pietre calcaree poste in opera con la tecnica dell'"opus incertum" con paramento interno in laterizi molto regolari. Le pareti all'interno conservano larghi tratti di "tectorium" impermeabile con la caratteristica sgusciatura nell'attacco con il pavimento. Altra caratteristica è la presenza di uno strato di rivestimento sia sulle pareti che sul pavimento di "cocciopesto"

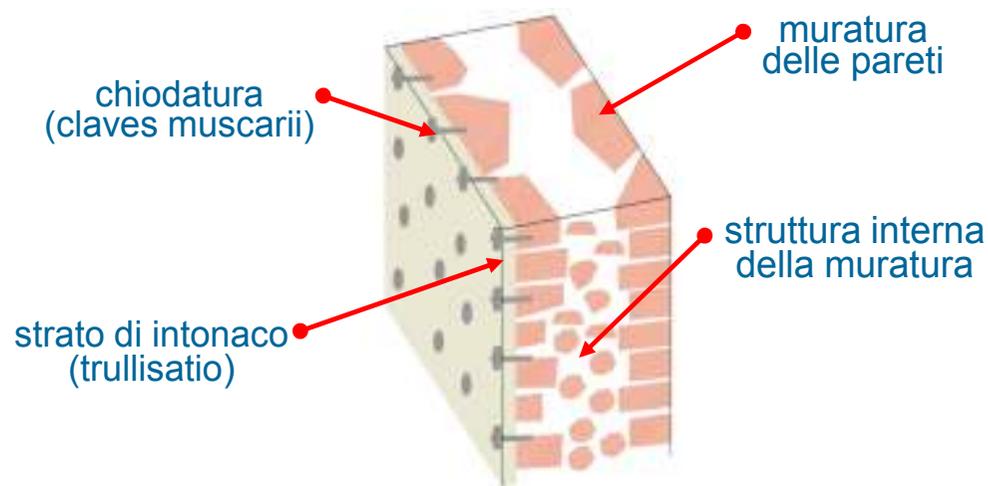
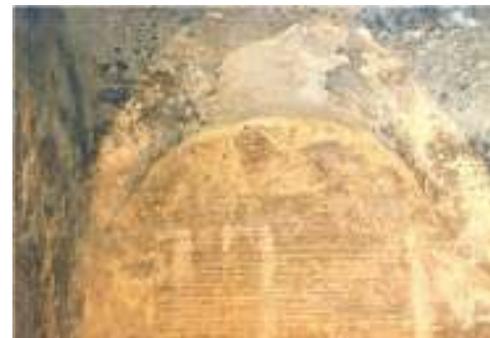
Esempio di rivestimento parietale e di impermeabilizzazione delle pareti

Le pareti presentano uno strato cosiddetto sgrossatura (trullisatio) di coccio pesto, al di sopra del quale si pone lo strato di malta di calce e arena (harenatum) tirato con regolo e filo per le orizzontali, a piombo per le verticali e squadratura degli angoli. Questo strato era posto in opera solo dopo l'indurimento del trullisatio.

Al di sopra dello strato di malta ve ne è un terzo di rifinitura (politio) fatto di calce e polvere di marmo granulosa.

L'intonaco così steso aveva l'inconveniente di avere un peso notevole: si pensi che 1 mq di intonaco spesso 8 cm pesava circa 1 quintale. Per ovviare alla difficoltà si è ricorso ad un espediente davvero particolare: la scalpellatura a martellina e la chiodatura.

Su alcune parti dell'intonaco (soprattutto sull'intradosso della volta) si notano le impronte di alcuni colpi per rendere più scabra la parete, e in più nella parte alta delle pareti interne della cisterna si notano le tracce dei chiodi "claves muscarii" (chiodi a testa larga), che fissavano lo strato di grossatura (trullisatio) al muro e gli altri strati erano poi capaci di aderire perché applicati ancora a fresco.

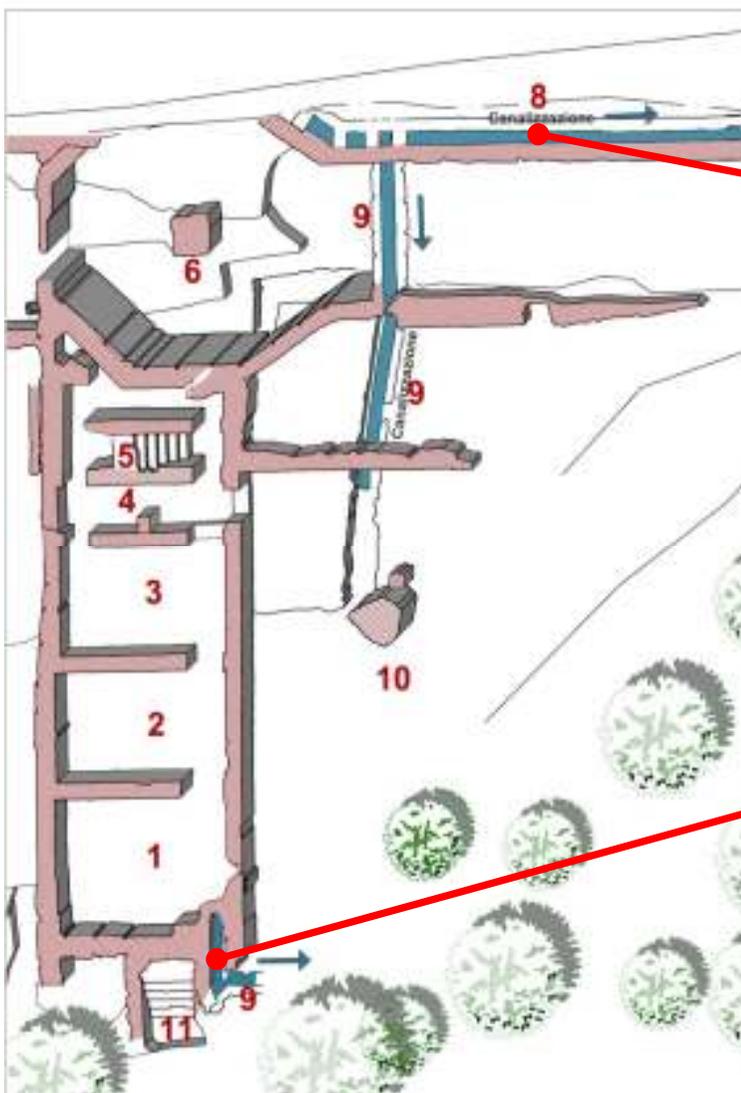
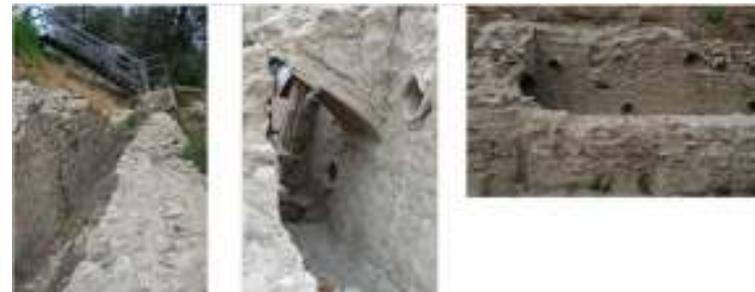
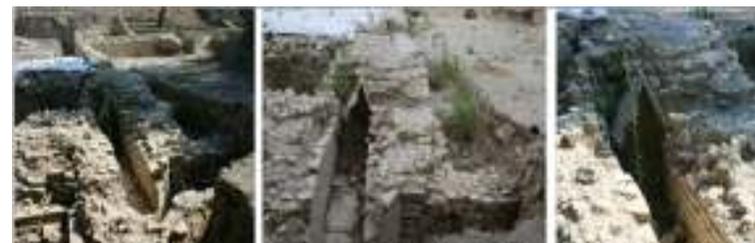
Data l'orografia del sito con una pendenza da Nord verso Sud, lo smaltimento delle acque meteoriche doveva necessariamente avvenire mediante dei canali di drenaggio. Il "sistema di drenaggio" era costituito da canalizzazioni di scarico che seguivano la direzione dei salti di quota

La realizzazione dei canali con adeguata sezione ed inclinazione era di fondamentale importanza per evitare un'eccessiva velocità delle acque ed una conseguente erosione delle pareti di contenimento dello specchio.

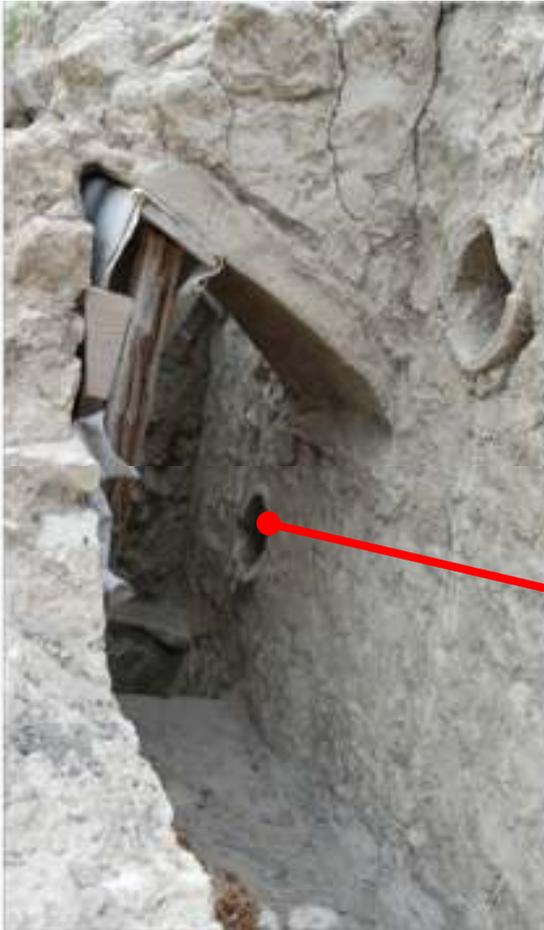
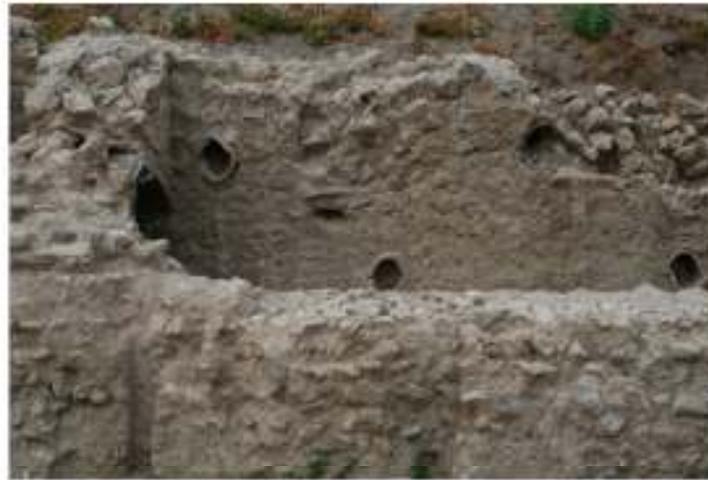
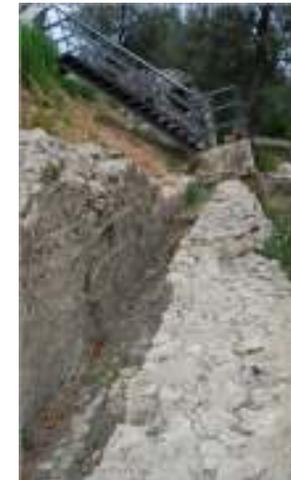
Lungo il versante esposto a nord, infatti si ritrovano delle bocche di immissione dell'acqua costituite da elementi fittili: **due coppi in laterizio accoppiati**, di sezione di diametro circa 18/20 cm. Queste "bocche", sfalsate l'una dall'altra, a distanza di circa 80/100 cm, sono state create nella muratura e fungevano da sbocco all'acqua filtrata dal pendio soprastante.

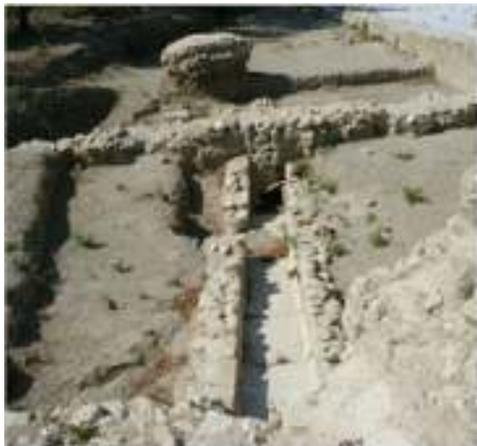
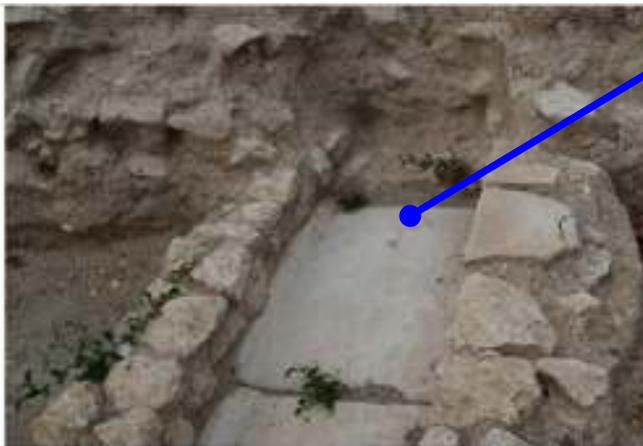
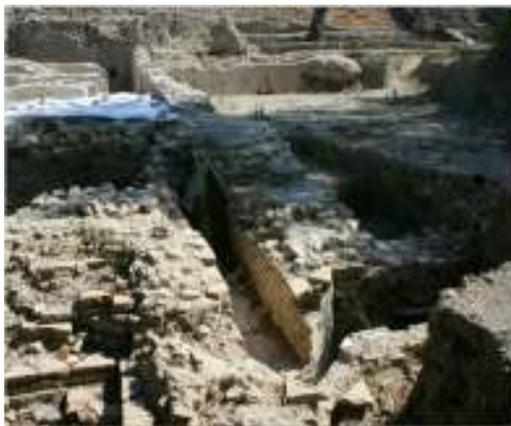
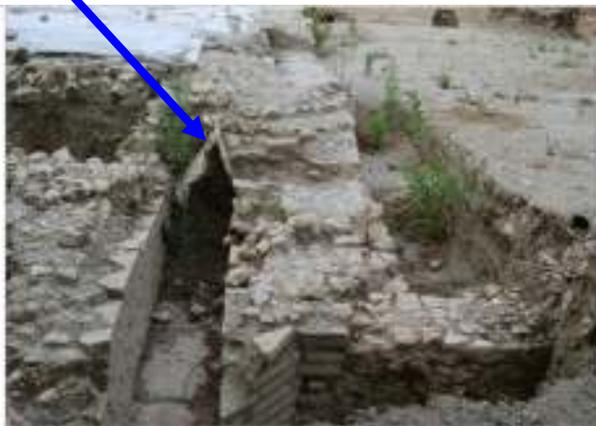
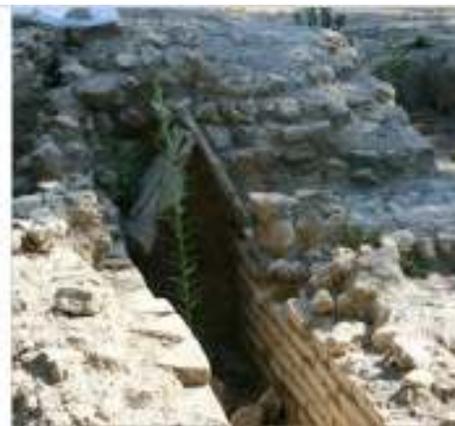
Il piano delle condotte è stato realizzato con tegole piane – “tegulae”, alloggiati direttamente a terra, e qui nella villa del Naniglio questi presentano delle dimensioni di circa 45 cm (1 cubito: 44,7 cm). Ai lati dei canali sono stati realizzati delle strutture in muratura mista con pietre calcaree mattoni.

La copertura della condotta è stata realizzata con lastre fittili a sezione rettangolare a formare una cosiddetta “cappuccina”, al di sopra del quale era gettato l’opus mixtum” a protezione di tutto il sistema di canalizzazione.

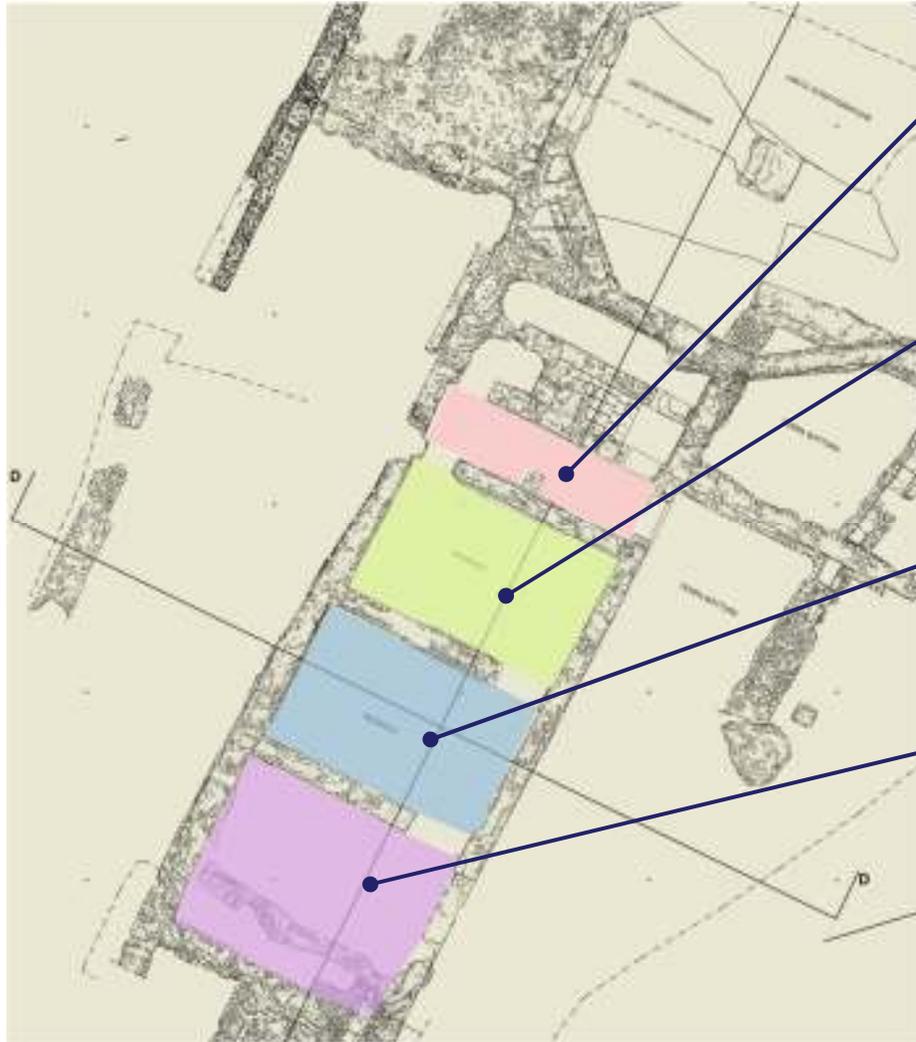
Ambiente I con mosaico:
PASSAGGIO

Ambiente II con mosaico:
SALA A

Ambiente III con mosaico:
SALA B

Ambiente IV con mosaico:
SALA C

I pavimenti musivi collocati nella villa, nella zona padronale, facenti parte dei cosiddetti "cubicula"

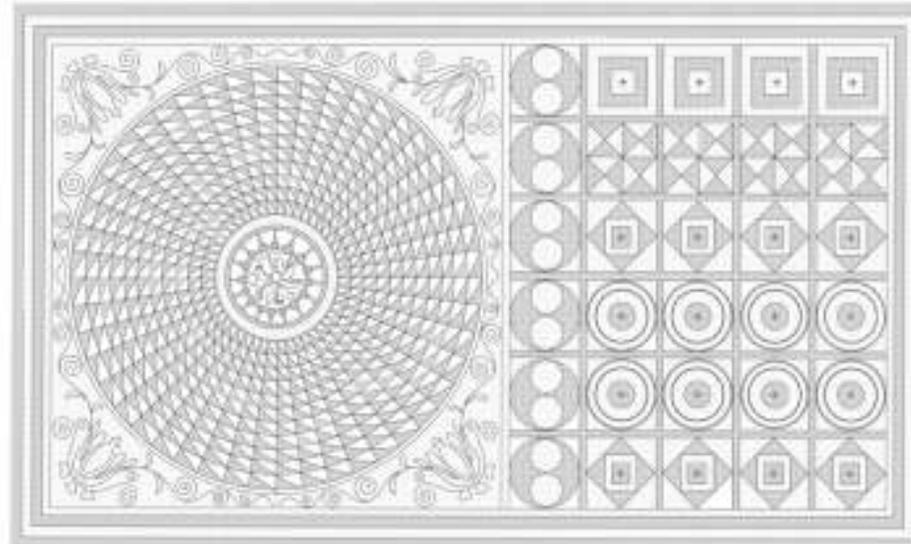
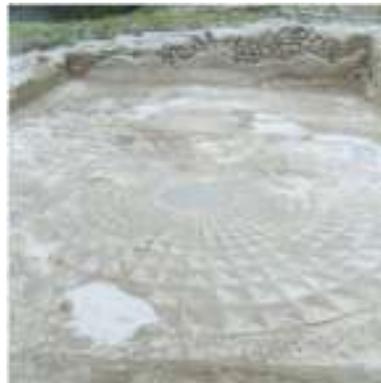
Il pavimento della sala A (forse un cubiculum: camera da letto) è in «opus tessellatum» di forma rettangolare ed ha la stessa superficie dell'ambiente che lo contiene cioè mq 25.

Il mosaico si compone di due parti distinte: una zona a cassettoni bianco e nero ed un'altra con rosone prospettico bianco e nero, il cui centro è in tessere colorate. Il tappeto è costituito da una fascia di raccordo in «tessellatum» bianco ad ordito orizzontale seguita da un bordo esterno di due fasce nere di quattro file di tessere ciascuna, divisa da uno spazio di sei file di tessere. La zona del cassettone è scandita da 4 file di sei riquadri contenenti motivi geometrici distinti da un reticolato di due file di tessere nere.

Sala A: pavimento musivo

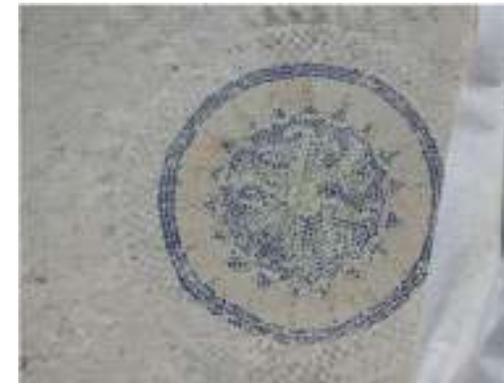
Sala A: dettaglio del rosone centrale

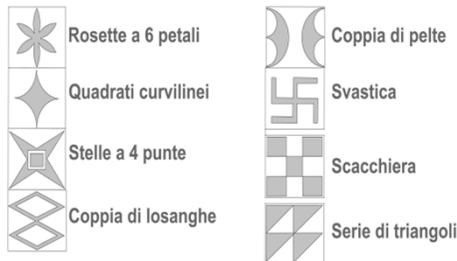
DETTAGLI MUSIVI DELLA "SALA B"

Il pavimento della sala B è in «opus tessellatum» ed è messo in comunicazione con quello della sala A mediante un vano di passaggio largo circa m. 1,00.

Il tappeto, che misura 6,60x3,50 m, si compone di una fascia di raccordi in «opus tessellatum» bianco ad ordito orizzontale di m. 0,25 seguita da una bordura esterna formata da due fasce nere di tre file di tessere ciascuna. Il campo è scompartito da un reticolato nero di due file di tessere che determina 11 file di otto quadrati ciascuna, in senso N-S, nei quali sono inscritti 9 motivi geometrici diversi.

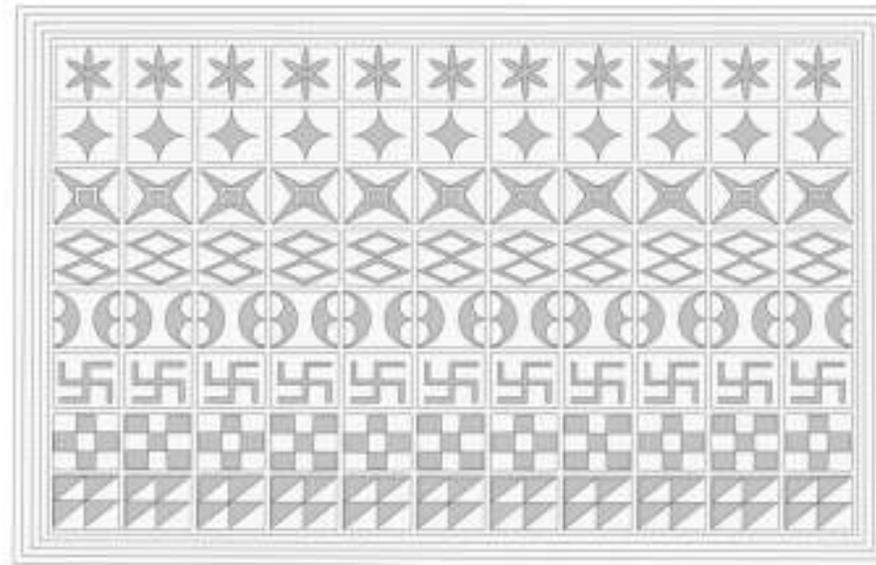
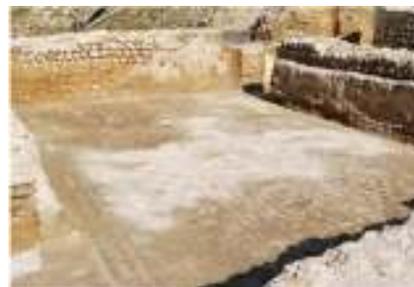
Sala B: pavimento musivo

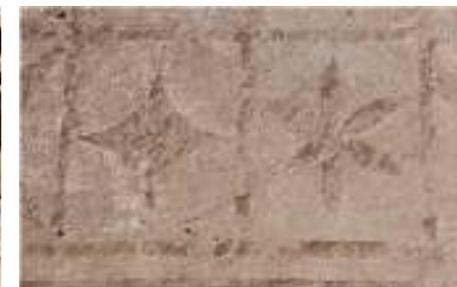
Sala B: dettaglio con rosetta e quadro curvilineo

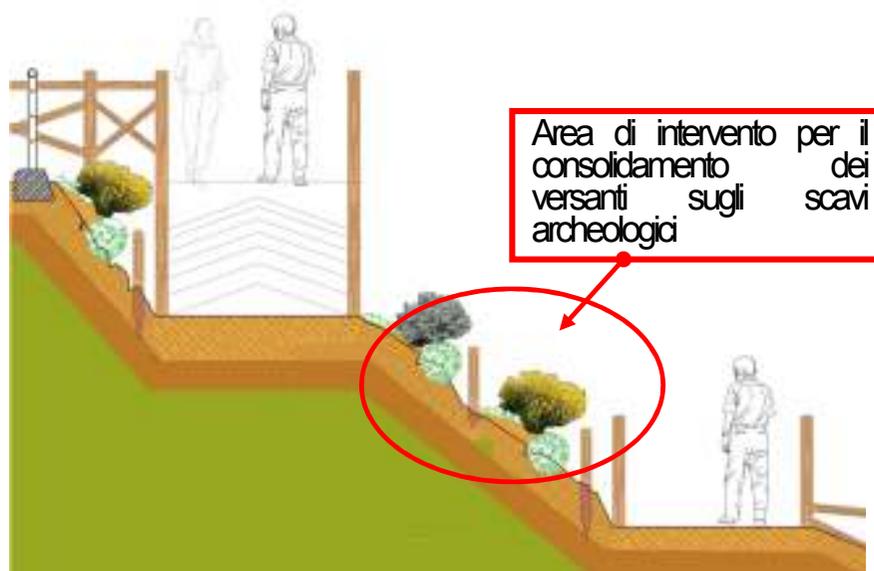
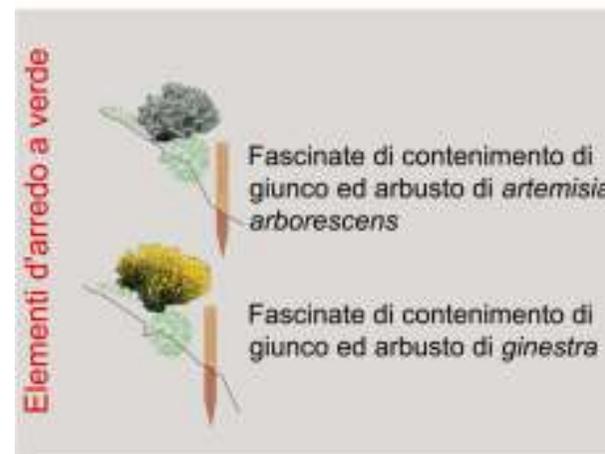
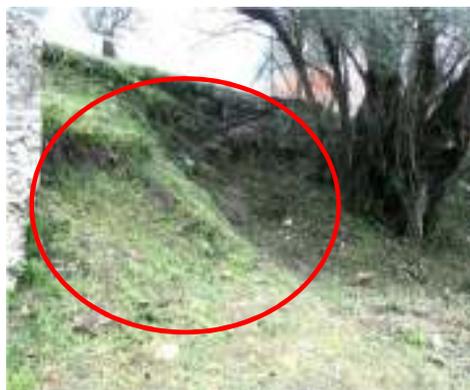
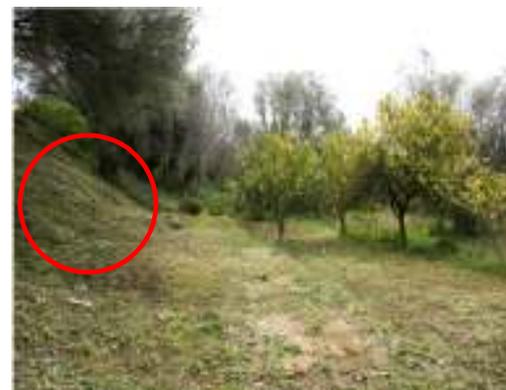
I versanti del percorso del parco saranno consolidati mediante delle fascinate vive di contenimento, realizzati lungo i pendii che limitano le aree archeologiche. Naturalmente il sistema sarà integrato con sistemazione a verde degli stessi

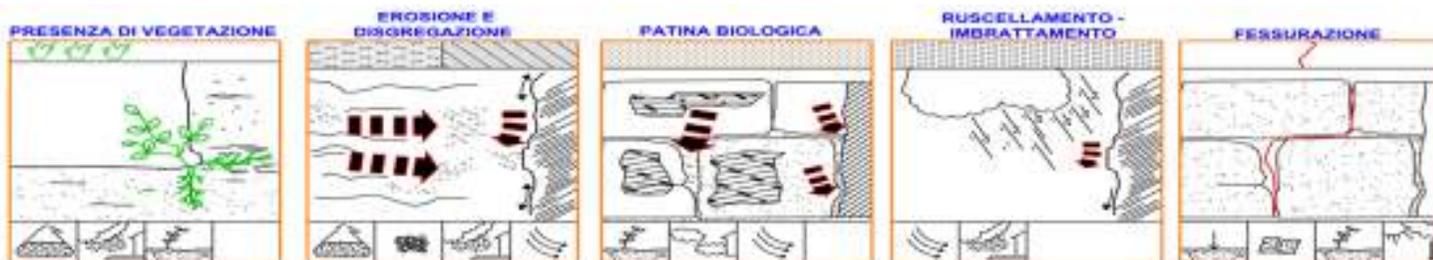
Fig. 41

Intervento di "stuccatura e stilatura dei giunti di malta"

I metodo della **stilatura dei giunti** di malta di allettamento ha una buona riuscita per la rigenerazione superficiale della malta particolarmente degradata, ed è utile ad assumere una funzione statica importante, soprattutto se il legante è sgretolabile.

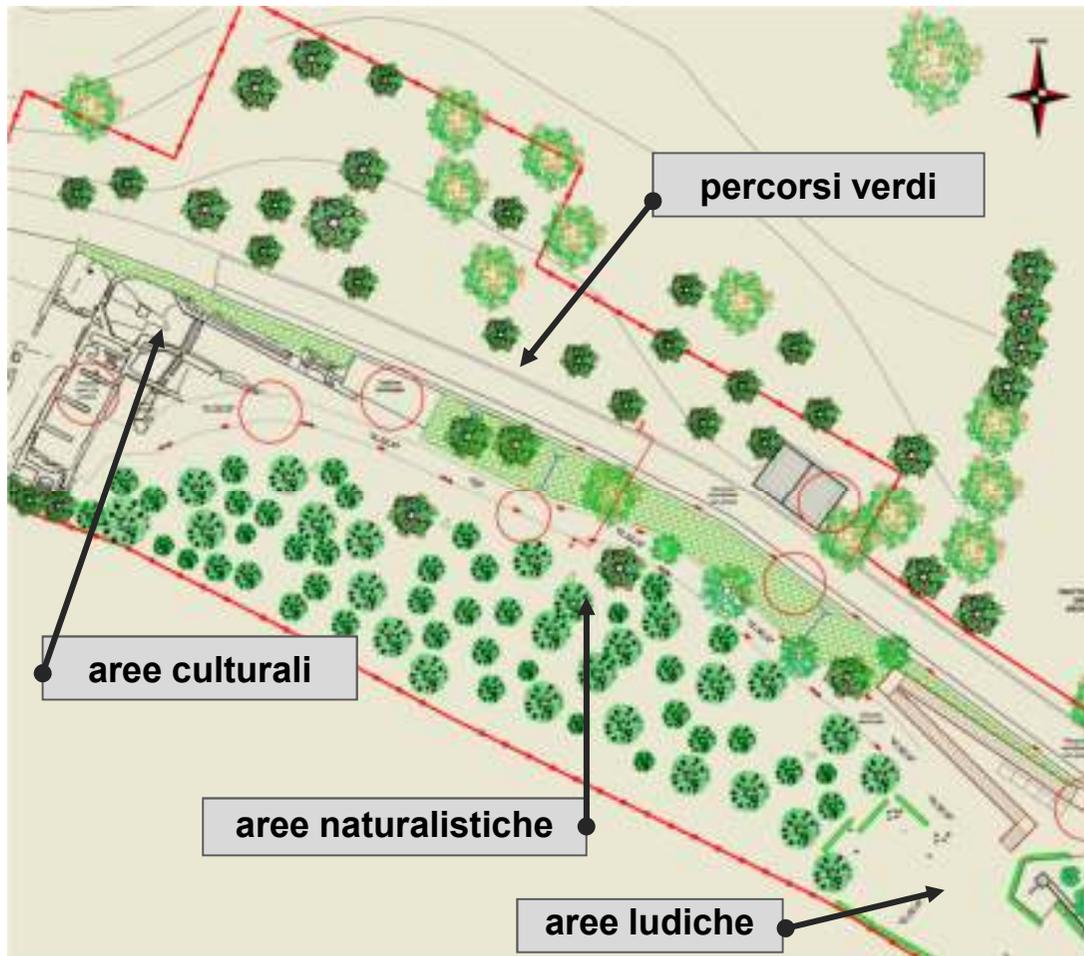
LA FRUIZIONE

percorsi verdi

aree naturalistiche

aree di svago

aree culturali

aree ludiche

La villa del Naniglio dopo gli interventi di restauro, di consolidamento, e di sistemazione del verde, acquisterà valore non solo dal punto di vista architettonico-archeologico, ma anche dal punto di vista naturalistico-urbano

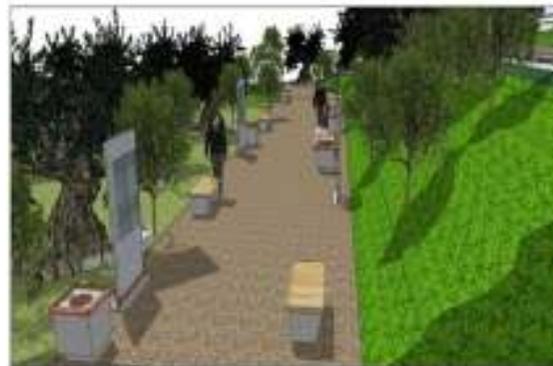
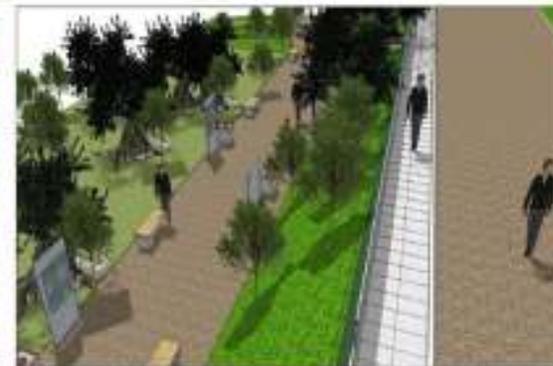
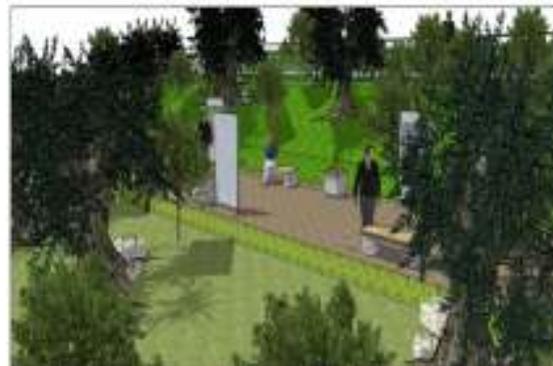
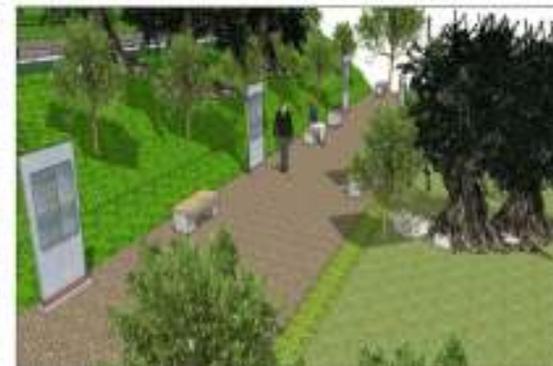
Viste tridimensionali del percorso in terra stabilizzata arredato con panchine, espositori, cestini portarifiuti
